התייחסות להערכת הסיכונים של תמ"א/37/ח' – מתקן טיפול יבשתי באתר "חגית" ופרוזדור צנרת גז טבעי

1. מבוא

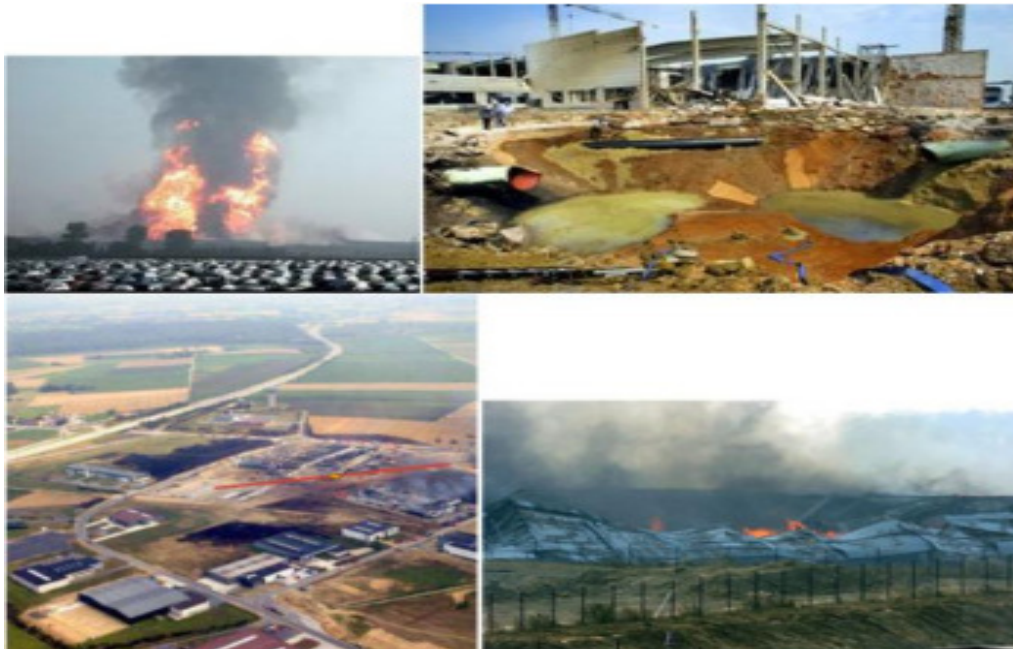
3.3

פיצוץ ושריפה שנבעו מקריסת צינור הולכת גז טבעי תת-קרקעי בקוטר 1 מטר (39.4) באזור תעשייה בקרבת Ghislenghien וגרמו ל- 24 הרוגים ו- 132 נפגעים, רבים מהם סבלו מכוויות קשות. הצינור הונח בשנת 1992 בעומק 1.1 מ', עובי דופן 13 מ"מ ולחץ עבודה של 80 בר. בזמן האירוע היה הלחץ בצינור **60 בר (59 אטמ')**. בשעה 08:15 דווח למכבי האש על דליפת גז ואח"כ נשמע קול שריקה חזקה, רעידה ונצפתה היווצרות פתאומית של חור בקרקע. לאחר 15 דקות ביקשו הכבאים סיוע של חברת הגז ובודדו את מוקד האירוע אך למרות ההתראה, לא פונו העובדים מהשטח. הדליפר התעצמה ויצרה עננה לבנה עד גובה של 15 מ'. בשעה 09:00 קרס הצינור לחלוטין ואירע פיצוץ עז שהדף אנשים עשרות מטרים ממקומם. מקטע צינור באורך 11 מ' שמשקלו מעל לטון הועף למרחק של **150 מ'**. ענן הגז שנוצר התלקח ויצר כדור אש שגובהו כמה מאות מטרים שהפך אחר כך

חלק מהנפגעים היו נהגים שעברו באותו רגע באוטוסטרדה במרחק של **500 מטר** מהמוקד והחום הורגש עד לטווח של **2 ק"מ.** רדיוס המכתש שנוצר 8-10 מטר ועומקו 3-4 מטר. צילום אוויר מראה עשב שרוף בטווח של **מאות מטרים** מכל צידי מה שנראה כחפירה ומכתש. על מקטע הצינור שהועף היו חריצים עמוקים. **נראה כי נזק מצויד כבד שעסק בבניית מבנה חניה של מפעל שכן מעל לצינור הוא שגרם לאירוע.** עבודות אלה הסתיימו ב- 16.7.04. שבע שנים לאחר אירוע הגז הטבעי הקשה ביותר באירופה, נותרו כמה בעיות חשובות ללא מענה:

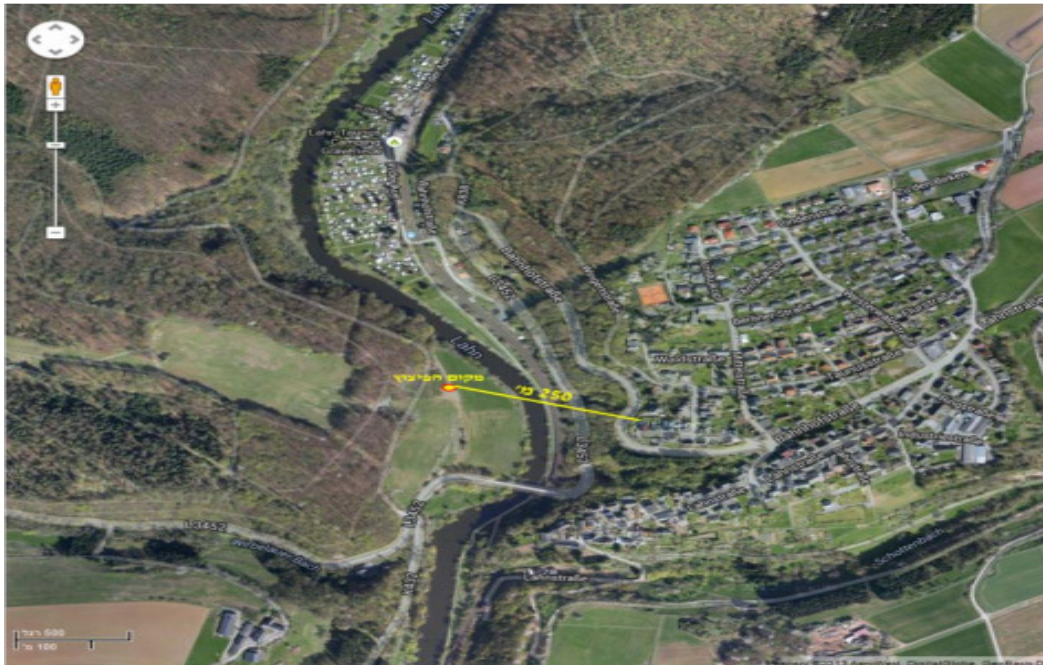
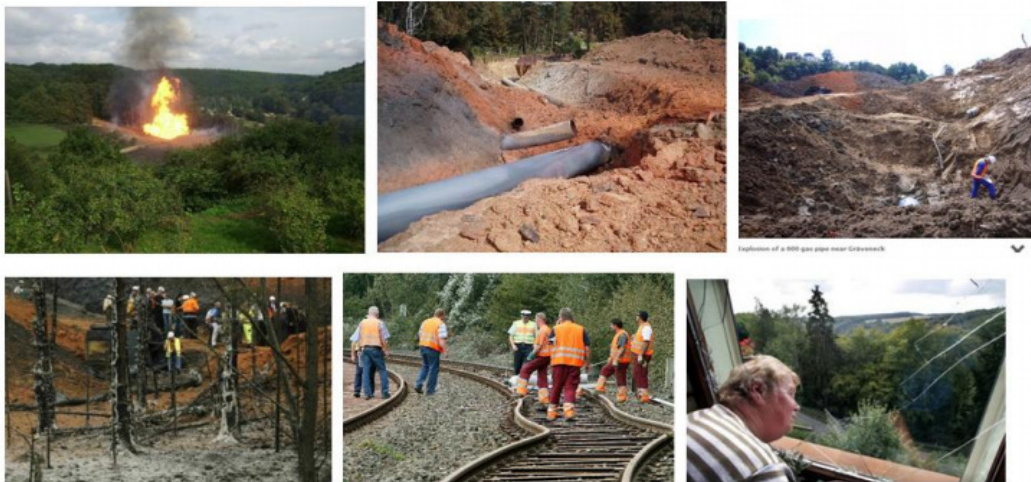
3.4

צינור הולכת גז, בקוטר 60 ס"מ (23.62") ובלחץ עבודה של 100 באר, התבקע והתפוצץ במרחק של כ- 250 מטר מבתיו הקיצוניים של הכפר Ggrävneck שנמצא מעבר לנהר Lahn; הלהבות הגיעו לגובה של 50 מטר ולאורך של 100 מטרים והאש הגיעה לטמפרטורה של $1,000^{\circ}\text{C}$. שטח ברדיוס של 150 מ' ממוקד האירוע נשרף לרבות הקרקע. נזקים ליער היו עד לרדיוס של 300 מטר. האירוע הושווה בדיווחים שונים לתרחיש אחרי התפרצות הר געש. האש השתוללה במשך שעה למרות שזרימת הגז נותקה לאחר 10 דקות. הגז דלף מהצינור ובשלב ראשון התלקח; לאחר מכן הצינור התבקע ולהבת הגז שהתפוצץ והתלקח התפרצה לכיוון הכפר כשהיא מדלגת על הנהר. גל ההדף והחום העצום עיוותו דלתות חניה, ניפצו זגוגיות חלונות והתיכו וילונות בכפר שבתיו הקיצוניים נמצאים כאמור במרחק של 250 מטר ממוקד הפיצוץ. במקום נמנו 16 נפגעי חרדה ואובדן שמיעה. מסילת הברזל לאורך הנהר ניזוקה לאורך של 100 מטרים כמו גם נזקים לעצים, למתקן לטיפול בשפכים ולצנרת ביוב עשויה מ-PVC ולמבנים רבים. הגורם לאירוע היו כנראה עבודות להנחת צינור גז חדש בסמוך לצינור הקיים, בשילוב עם משקעים רבים ועליית פני המים בנהר, שהביאו לתזוזות קרקע. הדבר גרם לשחיקה ולבקיעת ריתוכים של הצינור הקיים.

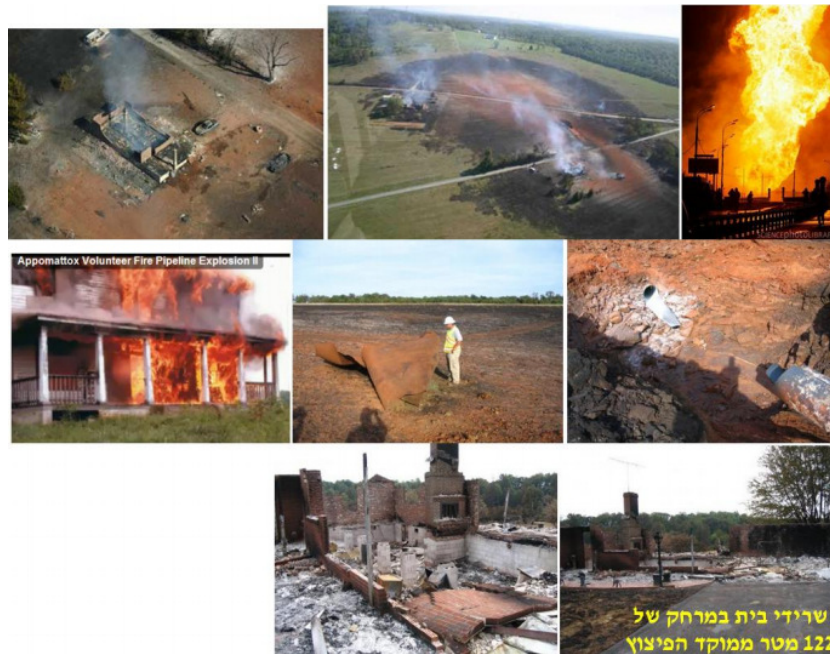
3.5

צינור גז טבעי, בקוטר 36" ובלחץ עבודה של **800psi (55 באר)**, התבקע ליד תחנת שאיבה של גז בבוקר יום ראשון, בשעה 07:44. ההתבקעות הותירה די זמן (כדקה) לכמה תושבים להתפנות מבתיהם, לפני שהתפוצצות נוספת שלחה כדור אש בגובה של מעל ל-90 מטר לאוויר, שהתפרץ והרס שני בתים ופצע 5 אנשים. כדור האש הצית שטח בקוטר **343 מטר**. ההתבקעות הראשונה העיפה קטע צינור באורך 9 מטר וסלעים ושברים אחרים על גגות בתים סמוכים.

הפיצוץ נגרם כתוצאה מקורוזיה בצינור שלא נתגלתה על ידי המכשירים בבדיקה שנערכה שלושה חודשים לפני האירוע.

עקב חשש של ה-PHMSA (Pipeline and Hazardous Materials Safety Administration) מביצועים ירודים של מערכת ההגנה הקתודית והיווצרות קורוזיה, הורידה החברה את לחץ הגז בשני צינורות נוספים מקבילים לצינור שהתבקע, מ-800psi ל-670psi.

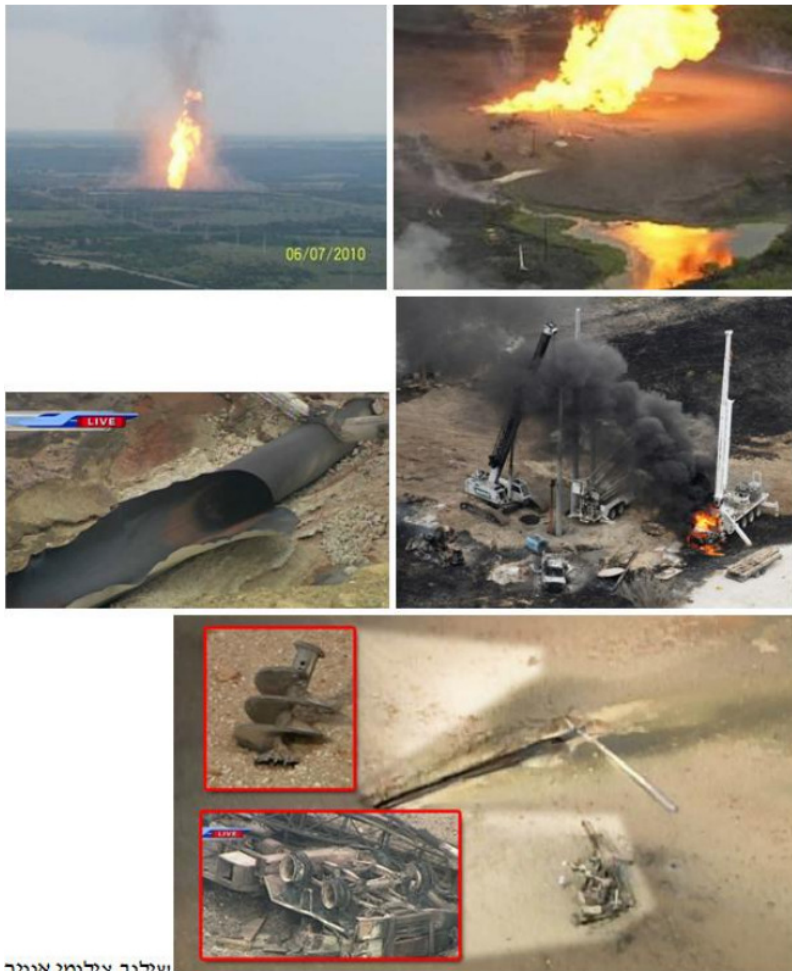
בחקירה היו חילופי האשמות בקשר לאיכות סימון הקו בשטח והאם הודיע הקבלן לרשויות על כוונתו לעבוד במקום והאם קיבל אישור לכך. יש לשים לב לצינור הגז המבוקע לאורך מטרים רבים.

שילוב צילומי אוויר

של מקום הפיצוץ מראה את הצינור המבוקע (במרכז); את השרידים המפויחים של משאית הקידוח (למטה) ואת המקדח הגדול ששימש כנראה בזמן הפיצוץ (למעלה).

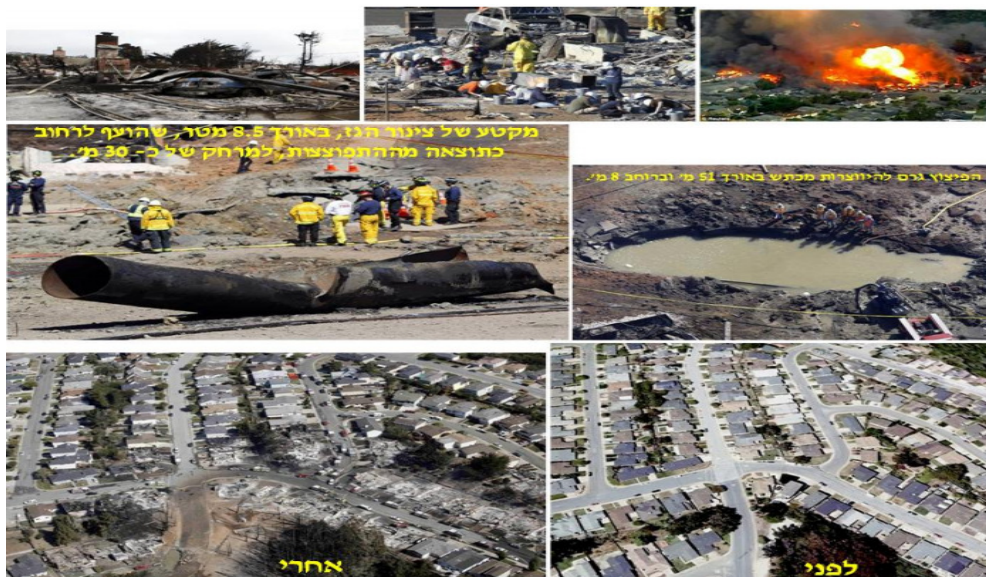
3.7

מעט לאחר השעה 18:00 פרצה שריפת ענק כתוצאה מהתבקעות צינור הולכת גז טבעי בקוטר 30" (76 ס"מ) באזור מגורים של פרבר ליד שדה התעופה של סן-פרנציסקו. הפיצוץ היה כה עז עד שבתחנות סיסמולוגיות הוא נרשם כרעידת אדמה בדרגה 1.1. תשעה אנשים נהרגו ו-57 הובהלו לבתי חולים. 38 בתים נהרסו עד היסוד, 9 נוספים נפגעו קשה ועוד למעלה ממאה ניזוקו במידה פחותה מהאש, שהגיעה לגובה של 90 מטר, שהשתוללה בשטח של למעלה מ-60 דונם.

עליית הלחץ בצינור גרמה לביקוע ההלחמות הפגומות באותו מקטע של הצינור ולהתפרצות כמויות גז שהתלקח לעמוד אש ענקי. עובדי החברה הגיעו במהירות לזירת האירוע אבל לא היו מוסמכים לתפעל את שסתומי קו הצנרת ולכן עברו 95 דקות עד לניתוק אספקת הגז לצינור המבוקע. משיקולי עלות/תועלת החליטה החברה ב-2006 שלא להתקין שסתומי סגירה אוטומטיים ברבים מקווי ההולכה שלה בטענה שהם לא יוסיפו בטיחות לציבור או ימנעו נזק לרכוש מכיוון שהנזק כבר ייגרם לפני שלסגירה האוטומטית תהיה השפעה. הרשויות לא הסכימו עם טענה זו והסתפקו בכך.

דו"ח של ה-NTSB (National Transportation Safety Board) מותח ביקורת קשה ביותר על התנהלות החברה. כאמור לעיל, עקב בעיות במרכז הבקרה במרחק של 64 ק"מ מזירת האירוע עבר שסתום בקרת הלחץ של הצינור למצב פתוח מלא דבר שגרם להזרמה מוגברת של גז לצינור. הלחץ בצינור עלה ל-**386 psig**. החברה טוענת שבכך היא לא חרגה מה-MAOP שהיה לטענתה 400 psig. ה-NTSB לא סיכם זאת אך קבע כי לאור המידע המוטעה לגבי סוג הצינור לא ניתן היה כנראה לקבוע מהו הלחץ המירבי המותר בצינור MAOP בנסיבות אלה.

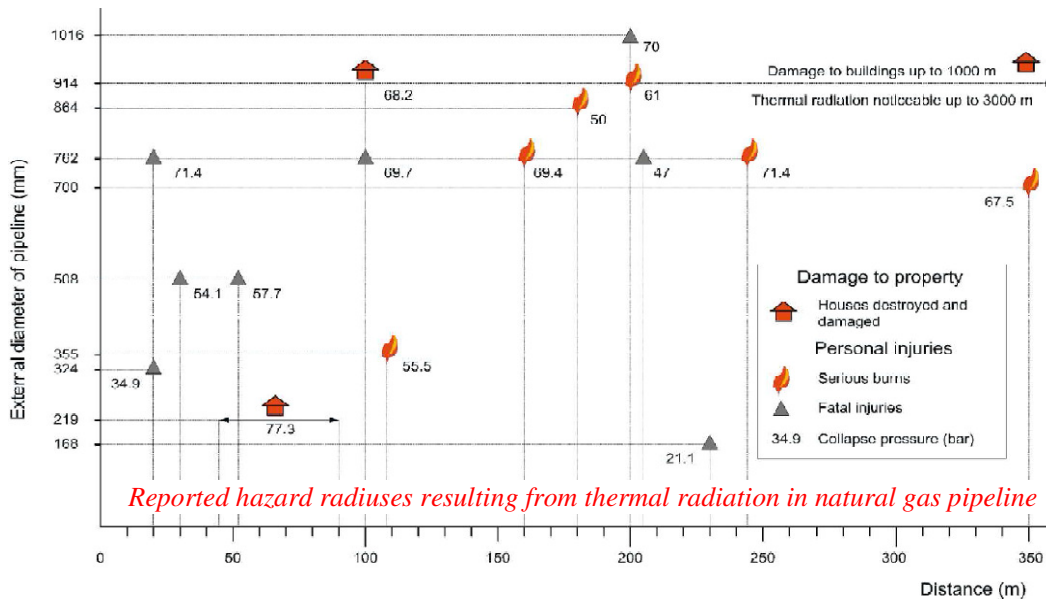
בסעיף 2.2.3 שכותרתו: **Natural gas, BAM study on consequences (2009)** מובאים ממצאי מכון BAM הגרמני משנת 2009 על ההשלכות המדווחות של אירועי צנרת גז טבעי. גם הם (כמו בחקיקה האמריקאית) מצאו קורלציה בין קוטר הצינור (כלומר קצב המסה הזורמת) והלחץ בעת הקריסה לרדיוס הסיכון. בכמה מקרים נזק שנגרם מקרינת חום הגיע לטווחים של 1,000-350 מטרים. גובה הלהבה יכול להגיע ל- 150 מטר והיו דיווחים על מקרים בהם הורגשה בבירור קרינת חום אפילו במרחקים גדולים יותר. התוצאות מסוכמות בשרטוט הבא:

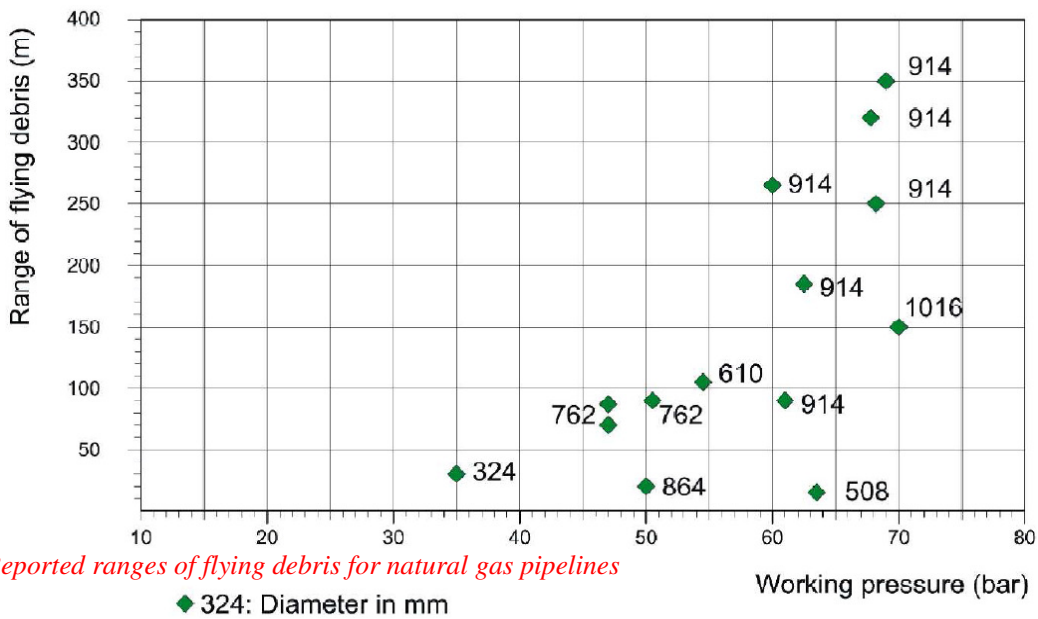
3.11 הסיכום של BAM מציין גם את גל ההלם כגורם סיכון אך לא ממליץ על טווחי נזק מסוג זה. גורם נוסף לנזק הוא שברים מעופפים של קטעי צינור, חלקי ציוד או קרקע (אבנים, סלעים). מהמידע שברשותו הוא מדווח על טווח מקסימלי של 350 מטר ומוצא קורלציה בין הלחץ בצינור וטווח הסיכון. התוצאות מסוכמות בשרטוט הבא:

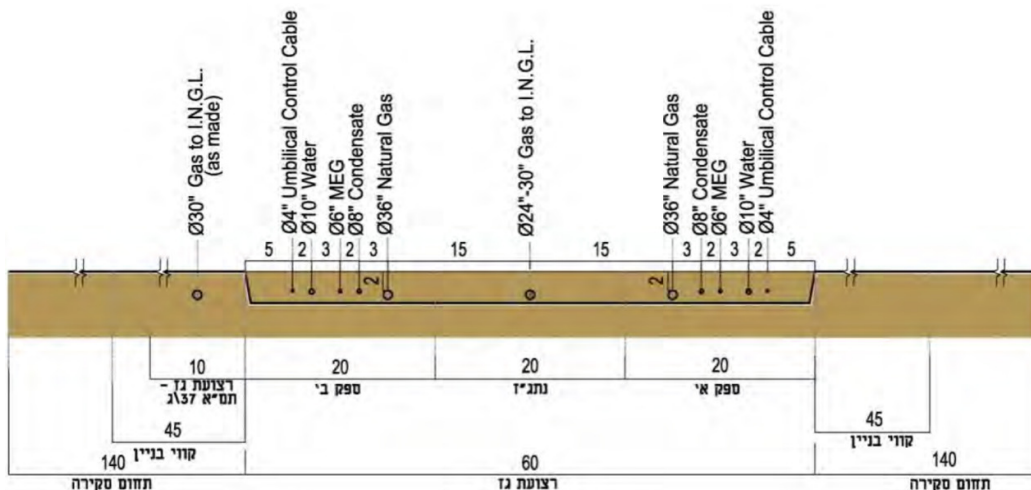
איור מס' 5: חתך טיפוסי- צנרת מערבית לחגית

רוחב רצועת הצנרת מתחנת המגופים הקיימת ועד לתחנת הקבלה חגית מצטמצם ל- 40 מ' כשצנרת הגז המטופל (צנרת נתג'ז) בקטע זה תהיה הצנרת הקיימת בלבד (רצועת גז תמ"א 23/ג).

4.2 מסתבר שהמרווח בין צנרת הגז הטבעי הגלמי לצינור הקונדנסט הוא 3 מטר ולצינור ה-EG הוא 5 מטר בלבד.

ומעלה (לא בחישוב סטטיסטי) למספר של שתי ספרות במטרים. כאמור המרחק בין צינור הגז הגלמי (36" ; 110 bar) לצינור הקונדנסט הוא 3 מטר ולצינור ה-MEG הוא 5 מטר. נראה לי כי ניתן לקבוע כי במקרה של בקיעת אחד מצינורות הגז הטבעי הגלמי (ואת ההסתברות לכך יש להכפיל ב-2) יתרחש בנוסף לאירוע חמור ביותר ולא קביל של נזקי גוף ורכוש, גם אירוע רחב מימדים של זיהום קרקע ומקורות מים כתוצאה מביקוע צנרת הקונדנסט וה-MEG. כל זאת אפילו לא מוזכר ברמז בתסקיר של עורכי תמ"א 37'ח'. על רקע הרגישות ההידרולוגית הגבוהה של אתר חגית והאזור כולו, לא ניתן שלא להתייחס לנושא זה.

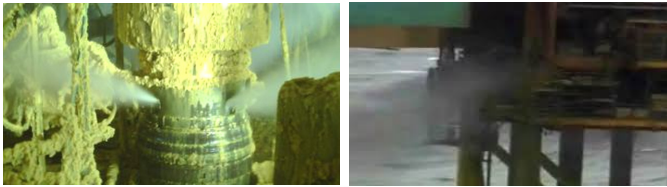
במהלך המעקב אחר האירוע פורסמו בתקשורת המקומית בסקוטלנד תמונות של דליפות ממעטפת צינור ההפקה באלגין:

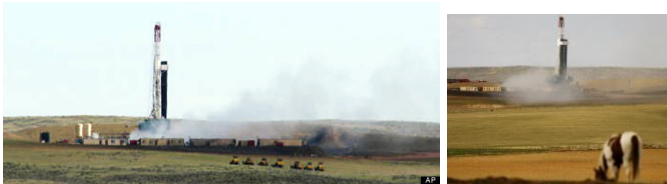
Wyoming Natural Gas Blowout, 25.4.12

These images show an out-of-control oil well spewing natural gas a few miles of Douglas, Wyoming on 25.4.12. A blowout occurred at the well. More than 60 people living nearby evacuated from their homes while crews began work to plug the well with

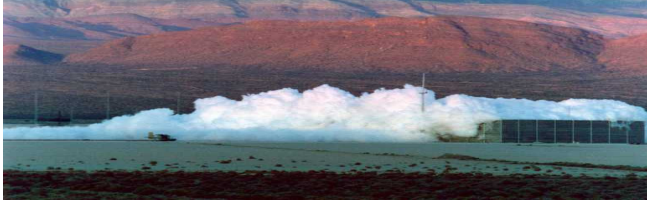
- 8.9** דוגמה קיצונית (ואני מודע היטב להבדלים בין הגז הדחוס לבין הגז המונזל בלחץ) לפיזור ענן קר מאד של מתאן מוצגת בתמונה הבאה שמראה התפשטות של ענן גז מתאן כתוצאה מפליטה ממכל גז טבעי מונזל (LNG) (בטמפרטורה של -161.6°C) שמתנהג עם שחרורו

Experiments to contain a dispersing natural gas cloud with a physical barrier. (*Falcon LNG vapor barrier experiments, Nevada Test Site 1987*).

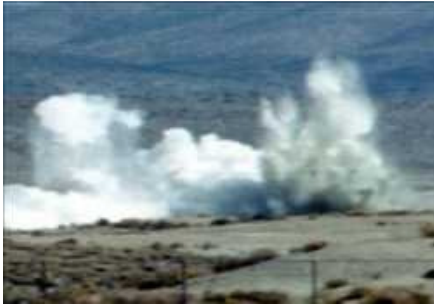
DOE's Burro experiments with LNG vapor dispersion, where Rapid Phase Transition shows explosive behavior.

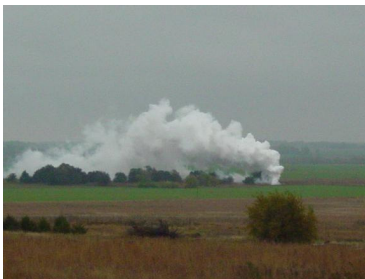
8.10 תופעה דומה אנו מכירים עבור עוד גז קל מהאוויר – אמוניה שמשקלו המולקולרי קרוב ביותר לזה של מתן (17 לעומת 16) שגם הוא גז "שקוף" קל מהאוויר אך מתנהג שונה לחלוטין כשהוא משתחרר ממכלי לחץ (וגם כאן אנו מדברים על גז מונזל בלחץ), כפי שניתן לראות בתמונות הבאות :

From: NTSB, Pipeline Accident Brief, Anhydrous Ammonia Pipeline Rupture, Kingman, Kansas 27.10.04.

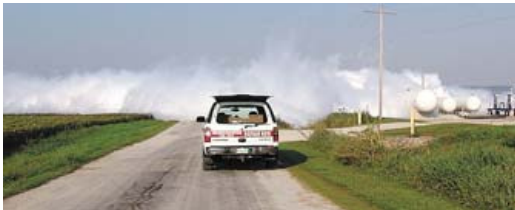
Anhydrous ammonia leak temporarily closes Illinois 121, *SEPTEMBER 26, 2008*

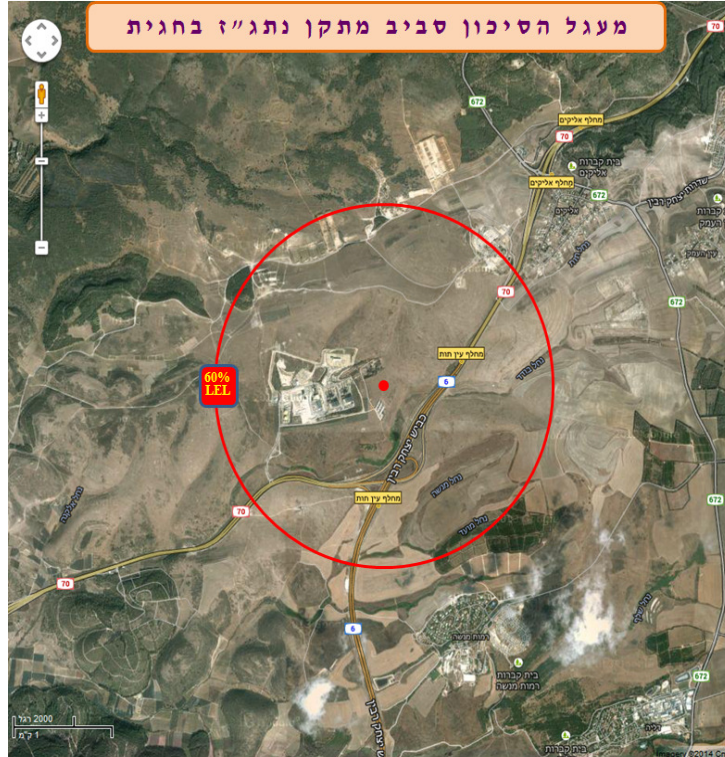
מסתבר אפוא שגם תוכנת ALOHA (שהיא התוכנה המוכרת ע"י המשרד להגה"ס וע"י עורכי תמ"א/37/ח) אינה מכירה בקביעת הערכת הסיכונים כי – "פלומת הגז עולה עד ל-240 מטר ורק לאחר מכן יש פיזור של הענן" (ופה נעיר בסוגריים שלא מצאנו כל קשר בין "תופעת ה-jet dispersion" לנאמר ברישא של פסקה זו). פליטה של מתאן מארובת הוונט בשעת חירום תביא לסיכון אזורים נרחבים כתוצאה מהתפשטות של ענן הגז הדליק כשטווח הסיכון, על פי הקריטריונים המופיעים בתמ"א/37/ח', מגיע עד לרדיוס של 1.7 קילומטר (או 1.2 ק"מ עד לגבול הנפיצות התחתון) מארובת וונט בתחנת נת"ז. ענן המתאן יגיע לשולי מושב אליקים ויכסה חלקים ניכרים של כביש 6 וכביש 70 – עורקי תנועה סואנים ביותר. שחרור ברגיעה יחייב לסגור את התנועה בכבישים אלה לפני הביצוע, אבל בעת שחרור בחירום, המפגש בין כלי הרכב לענן הגז עלול להביא לתוצאות קשות. תוצאות החישוב מובאות במפה דלהלן:

8.14 חשוב לזכור כי החישוב שערכתי מתייחס לשחרור גז טבעי דרך הוונט במתקן נתג"ז, דהיינו מצינור בקוטר 30" בלחץ 80 באר. שחרור גז טבעי גלמי בחירום מאחד מהצינורות (36", 110 באר) באתר חגית יביא לתוצאות חמורות יותר.
