## חוות דעת מומחה

1. במסגרת הליכי הרישוי להקמת מערך אספקת הגז הטבעי מקידוח לווייתן הובא לעיוני המסמך "תנ"ס יבשתי 2" (להלן – "התנ"ס") שהוכן במסגרת תמ"א 37/ח' שעוסקת במערכת הולכת הגז הטבעי מקידוחים בים התיכון, ולענייננו מקידוח "לווייתן", שהוכן על ידי חברה בשם אמפיביו בע"מ. חוות דעתי מתייחסת בעיקר לנספח 6.7 שמהווה סיכום ממצאי סקר סיכונים למערכת הנסקרת בתנ"ס.

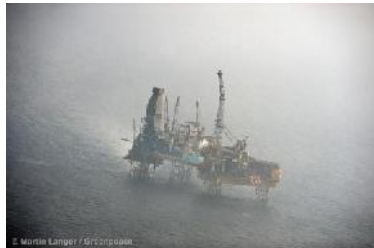
**Gas leak at the Elgin Well head platform, 25.3.12**

17. בכל האירועים שהצגנו לעיל, אנו רואים באופן ברור ביותר כי ענן הגז המשתחרר, לרבות בלחץ גבוה ביותר כמו באסדת **Elgin** או מבארות ההפקה, מגיע גם לפני הקרקע בתנועה ורטיקלית. הגז הטבעי (מתאן) קל מהאוויר ולכאורה הוא אמור להיסחף עם כוח העילוי רק כלפי מעלה. זוהי גם הנחתו של מסמך הערכת הסיכונים ועל כך הוא מבסס את חישוביו.

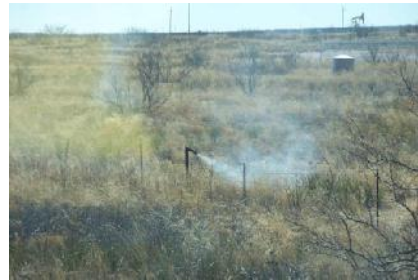
21. חיזוק לאמור לעיל מצוי בדוגמה הבאה: כאשר פתח הצינור הוא ורטיקלי, זרימת הגז תהיה גם היא ורטיקלית כשבשלב הראשון לא מורגש כלל כוח העילוי, כמודגם כלהלן בפרסום של חברת Agave Energy Company חברה שעוסקת בצנרת אספקת גז טבעי שבסיסה במדינת ניו-מקסיקו בארה"ב שמדגימה כי במקרה שהשחרור הוא ורטיקלי לא מובחנת כל השפעה של כוח העילוי בשלבי השחרור המוקדמים:

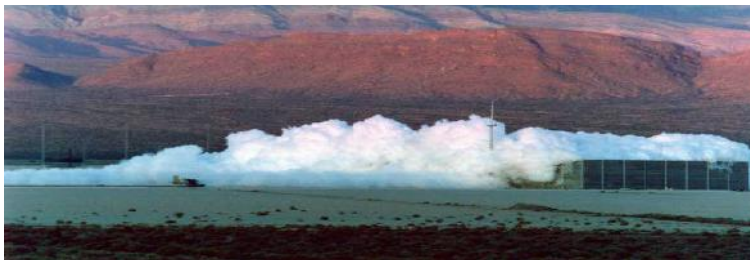
דוגמה קיצונית (ואני מודע היטב להבדלים בין הגז הדחוס לבין הגז המונזל בלחץ) לפיזור ענן קר מאד של מתן, מוצגת בתמונה הבאה שמראה התפשטות של ענן גז מתן כתוצאה מפליטה ממכל גז טבעי מונזל (LNG) (בטמפרטורה של  $-161.6^{\circ}\text{C}$ ) שמתנהג עם שחרורו כגז כבד מהאוויר לכל דבר, כולל המעבר מעל למכשול:

Experiments to contain a dispersing natural gas cloud with a physical barrier. (*Falcon LNG vapor barrier experiments, Nevada Test Site 1987*).

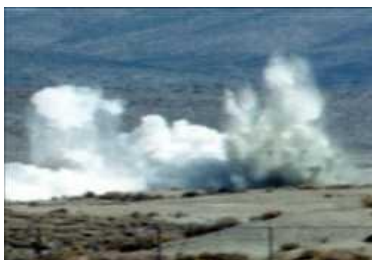
DOE's Burro experiments with LNG vapor dispersion, where Rapid Phase Transition shows explosive behavior. From: *Kernagan, James and Franklin, Toni, ENI, Sustainable Development Briefing at the NGO Forum in Dili, June 2007*.

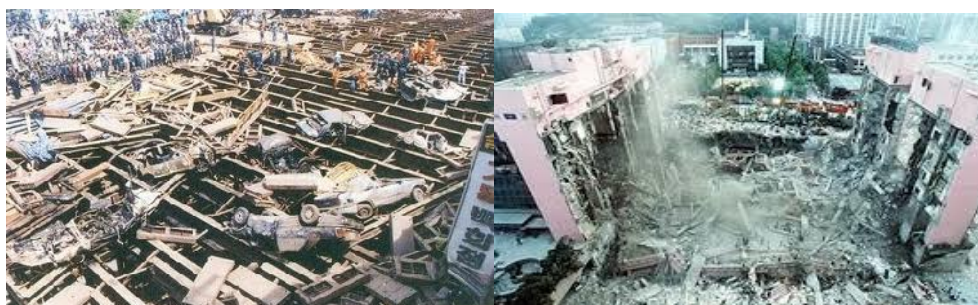
#### TAEGU CITY, S. KOREA, 28.4.95

2. בשעה 07:52 גרם פיצוץ רב-עוצמה של גז טבעי, באתר בניית רכבת תחתית בעיר השלישית בגודלה במדינה, למות 110 אנשים (בניהם 60 תלמידים בדרכם לבתי הספר), לפציעת מאות אנשים, להרס של 195 בנים ו-133 מכוניות. גובה האש הגיע ל-45 מטר בטווח של 275 מטר. הולכי רגל בשטח היו אפופים באש בעוד שרחוקים יותר הוטחו לרצפה. רסיסים לוחטים פגעו באנשים עד למרחק של **800 מטר**. סיבת הפיצוץ לא הובהרה עד היום: על פי גרסה אחת הצינור נפגע במהלך העבודה בשטח בעוד שהאחרת טוענת שדליפה קיימת בצינור הוצתה על ידי מקור הצתה באזור. ידוע כי יום לפני האירוע התלוננו אזרחים כמה פעמים, בפני החברה שבנתה בשטח, על ריח גז אך זו התעלמה מהתלונות.

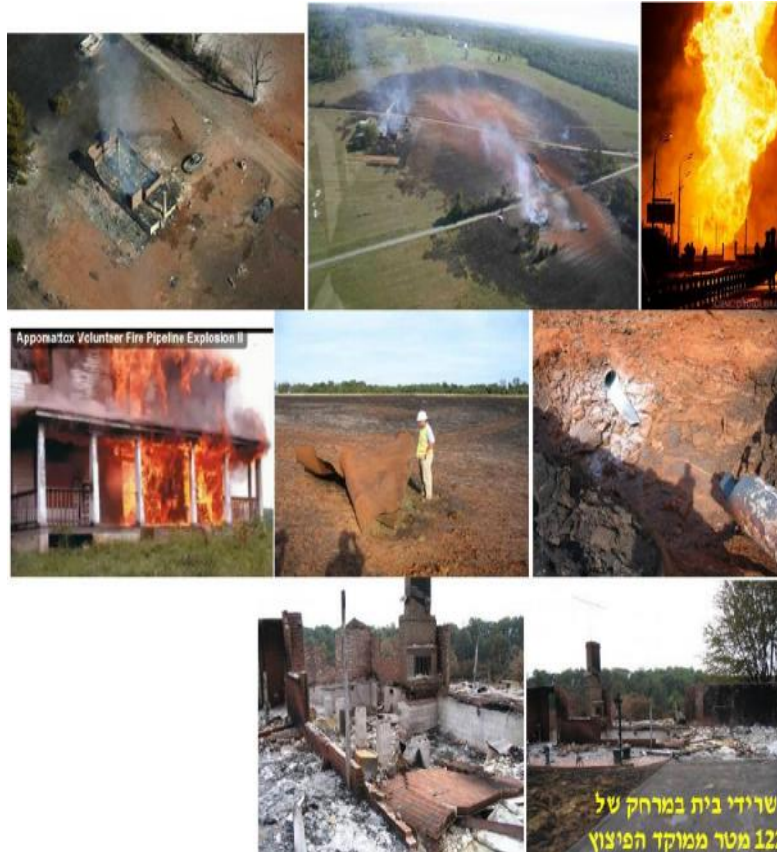
#### APPOMATTOX, VA, USA 14.9.08

צינור גז טבעי, בקוטר 30" ובלחץ עבודה של **789psi (54.4 באר)**, התבקע ליד תחנת שאיבה של גז בבוקר יום ראשון, בשעה 07:44. ההתבקעות הותירה די זמן (כדקה) ל-23 משפחות להתפנות מבתיהם, לפני שהתפוצצות נוספת שלחה כדור אש בגובה של מעל ל-90 מטר לאוויר, שהרס שני בתים ופצע 5 אנשים. הפיצוץ וכדור האש הצית שטח בקוטר **343 מטר**. ההתבקעות הראשונה העיפה קטע צינור באורך 9 מטר וסלעים ושבירים אחרים על גגות בתים סמוכים והותירה **מכתש ברוחב 10.4 מטר ובעומק 4.6 מטר**. הפיצוץ נגרם כתוצאה מקורוזיה בצינור שלא נתגלתה על ידי המכשירים בבדיקה שנערכה שלושה חודשים לפני האירוע.

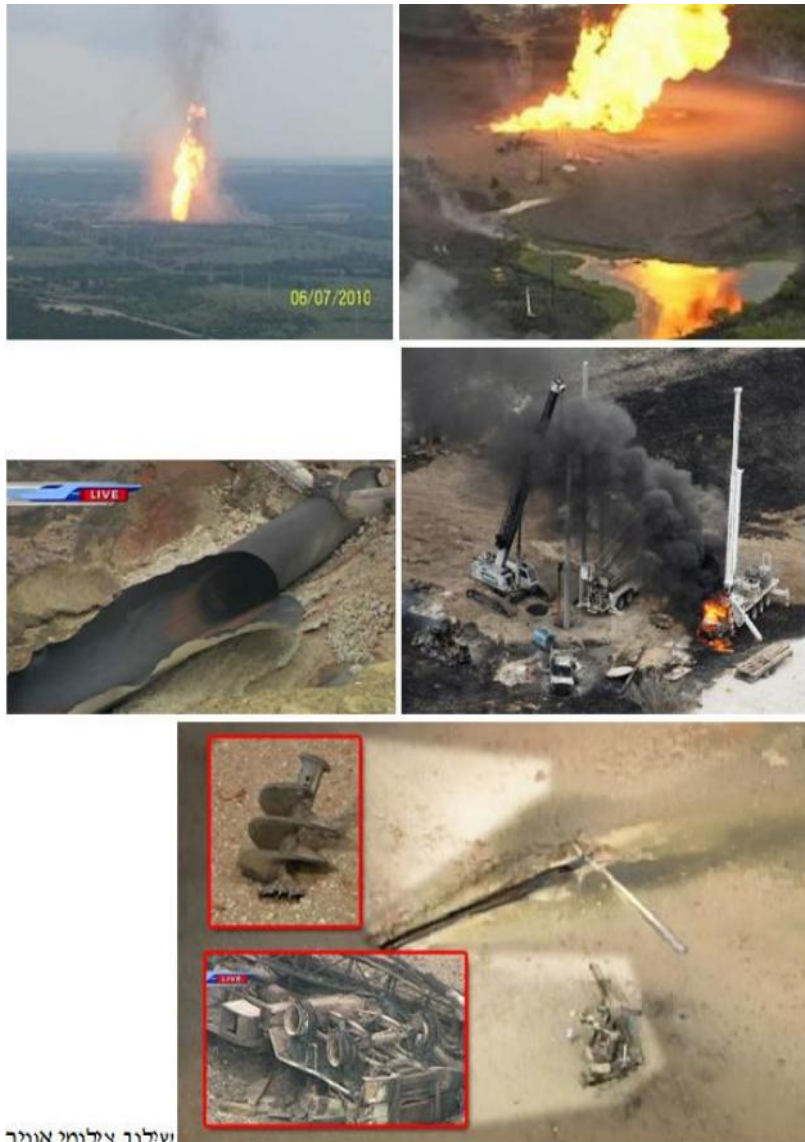
#### CLEBURNE, TEXAS, USA 7.6.10

בשעה 15:00 התפוצץ צינור הולכת גז טבעי, בקוטר 36" בלחץ עבודה 65.5 באר, בחווה חקלאית ליד העיירה Cleburne, שנמצאת באזור רווי בבארות ובצנרת גז טבעי בטקסס, ארה"ב. באירוע נהרג אדם אחד ושמונה נפגעי כוויות שנמלטו מאזור האירוע הובהלו לבתי חולים, כולם עובדי חברה שהציבה עמודי חשמל בקו חדש שנבנה באזור עבור חברת החשמל המקומית. העובד שנהרג נהג במשאית שקדחה כלונסאות בקרקע שתשמשה כבסיס לעמודי החשמל. הצינור שהתפוצץ נפגע על ידי כלי החפירה ושטף הגז שנפלט יצר כדור אש ברדיוס של **350 מטר** שחרך שטח של למעלה מ-**200 דונם** ונראה ממרחק של עשרות קילומטרים. עצמת הפיצוץ ניתקה והטילה את מרכיב המקדח של המשאית, ששוקל למעלה מ-900 ק"ג, למרחק של **76 מטר** ממוקד האירוע והטילה את המשאית עצמה במהופך. גופת ההרוג נמצאה במרחק של למעלה מ-**180 מטר** ממקום הפיצוץ. החום שנפלט הכריח את הכבאים להישאר במרחק של **800 מטר** מהמוקד עד שהגז פסק מלזרום והם לא היו מסוגלים להתיז מים על הלהבות. **למרות שהקו היה מצויד בשסתומי סגירה אוטומטיים האש כבתה רק שעתיים לאחר ההתפוצצות**. בחקירה היו חילופי האשמות בקשר לאיכות סימון הקו בשטח והאם הודיע הקבלן לרשויות על כוונתו

לעבוד במקום והאם קיבל אישור לכך. יש לשים לב לצינור הגז המבוקע לאורך מטרים רבים.

שילוב צילומי אוויר

של מקום הפיצוץ מראה את הצינור המבוקע (במרכז); את השרידים המפזרים של משאית הקידוח (למטה) ואת המקדח הגדול ששימש כנראה בזמן הפיצוץ (למעלה).

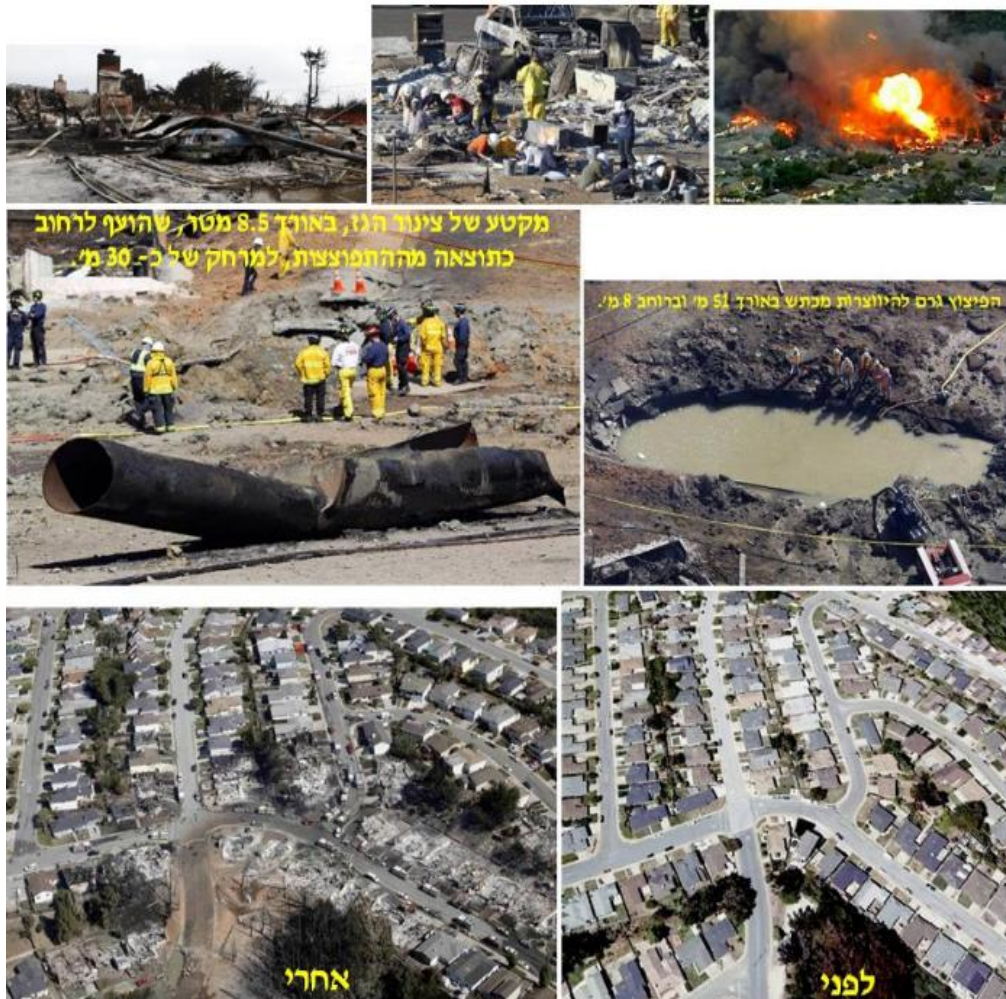
#### **SAN BRUNO, CALIFORNIA, USA 9.9.10**

מעט לאחר השעה 18:00 פרצה שריפת ענק כתוצאה מהתבקעות צינור הולכת גז טבעי בקוטר 30" (76 ס"מ) בפרבר מגורים ליד שדה התעופה של סן-פרנציסקו. הפיצוץ היה כה עז עד שבתחנות סיסמולוגיות הוא נרשם כרעידת אדמה בדרגה 1.1. תשעה אנשים נהרגו ו-57 הובהלו לבתי חולים. 38 בתים נהרסו עד היסוד, 9 נוספים נפגעו קשה ועוד למעלה ממאה ניזוקו במידה פחותה מהאש, שהגיעה לגובה של 90 מטר, שהשתוללה בשטח של למעלה מ-60 דונם. הכבאים השתלטו על הדליקות הרבות בשטח רק למחרת. עדי ראייה תיארו את האזור לאחר השריפה כעיר רפאים עם מכוניות מותכות לצד הכביש ושאריות בתים, שחלקם נותרו רק עם הארובה עומדת. בסך הכל פונו 315 בתים מיושביהם. ועדת חקירה קבעה שהסיבה לאירוע הייתה בעיה במרכז הבקרה של החברה שגרמה לכשל שסתום שפיקח על הלחץ בצינור. השסתום עבר למצב פתוח מלא מהמצב של פתיחה חלקית והדבר גרם לעליית הלחץ מעל לרמת הלחץ המקסימלית המותרת של הצינור (MAOP) [27 באר לעומת 25.8 באר], לפריצת גז ולפיצוץ שבא בעקבותיה. הצינור הונח

ב-1956 והיה מוגן קתודית. על פי רישומי החברה הצינור היה ללא תפרים אבל במקטע הצינור שכשל היו תפרי הלחמה, כמה מהם פגומים.

עליית הלחץ בצינור גרמה לביקוע ההלחמות הפגומות באותו מקטע של הצינור ולהתפרצות כמויות גז שהתלקח לעמוד אש ענקי.
